# **RAPPORT**

**kwaliteitsopname  
één asfalt handbalveld**

**HV Avanti, veld 1  
te Drunen**

**april 2021**

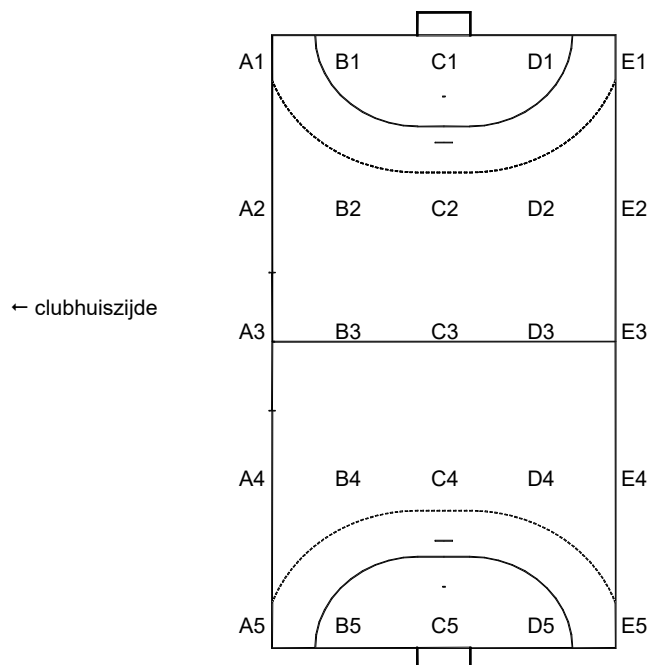
Hoogteligging [mm], werkmethode CN/C2.1

| Eigenschappen | Resultaten | Normen | Beoordeling |
|---|---|---|---|
| Hoogteligging | 106 mm ↗↘ 116 mm<br><br>afwijking t.o.v. het gem. in een lengteraai 9 - 54 mm (bij raai A) | - tweezijdig afschot (dakprofiel) max. 100 mm<br>- de afzonderlijke hoogteliggingen in een lengteraai mogen niet meer dan 10 mm afwijken van de gem. hoogteligging in die lengteraai | voldoet niet |

| Meetpunt | A | B | C | D | E |
|---|---|---|---|---|---|
| Grootste afwijking | 54 | 9 | 9 | 15 | 16 |
| Afschot | 106 | | | 116 | |

Geadviseerd word om in overleg met een hierin gespecialiseerd bedrijf (zie de Sportvloerenlijst van NOC\*NSF, <https://sportvloeren.sport.nl> ) de toplaag te herstellen (profielfrezen en overlagen van het veld) om zo het veld weer te laten voldoen aan de norm. Hierbij dient rekening gehouden te worden met het aanpassen van de veldafmetingen en uitlopen.

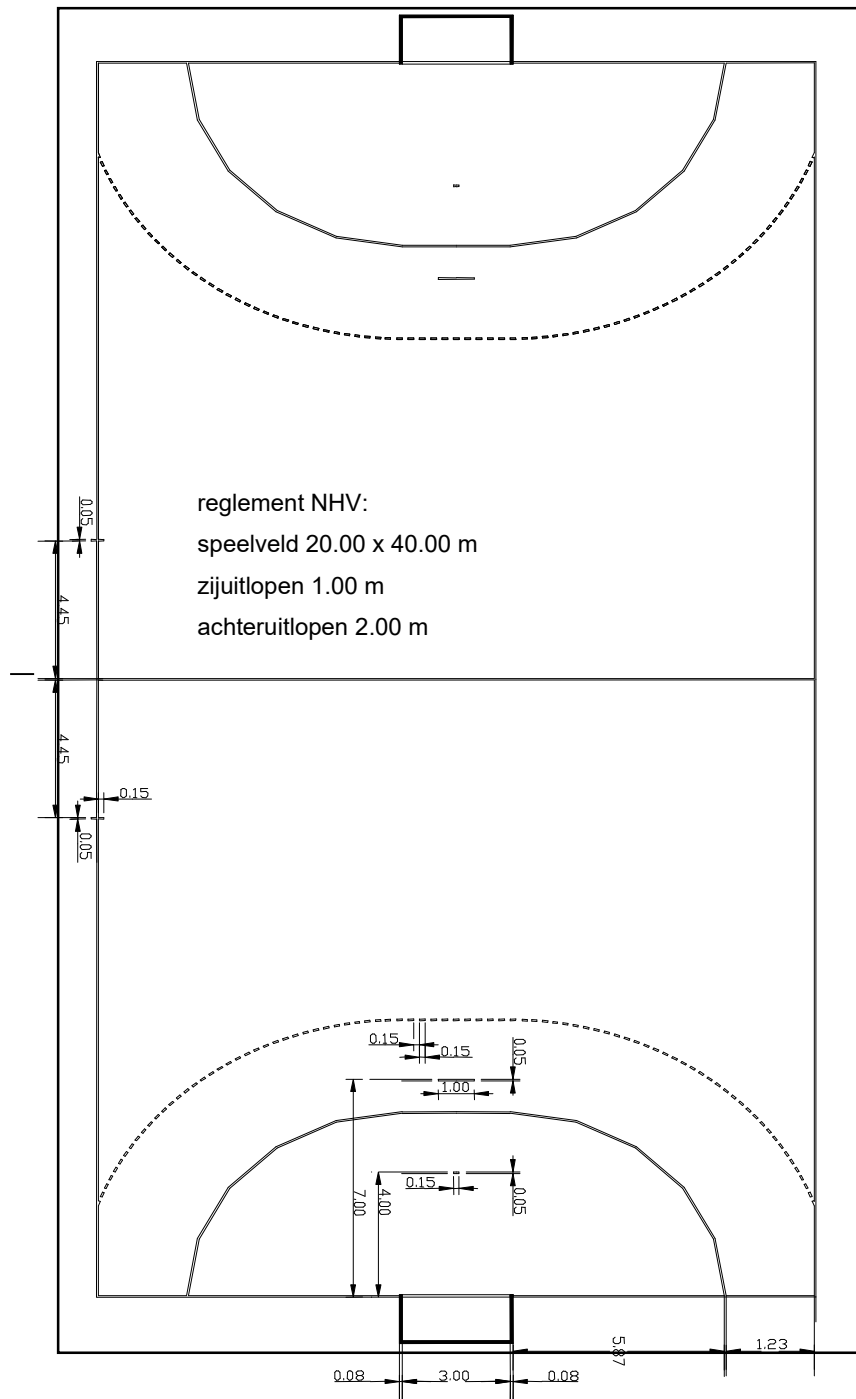
## Afmetingen [m]

- de afmeting van het veld bedragen circa 19.98/19.99 x 39.93/39.88;
- de afmeting van de zijuitlopen bedragen 0.95 (overzijde clubhuis) - 1.00 m;
- de afmetingen van de achteruitlopen bedragen 2.05 - 2.08 m;

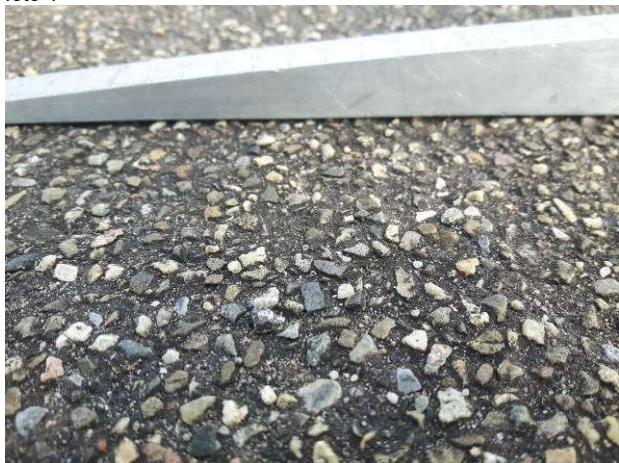
foto 1

| Uniformiteit | <p>niet uniform en onvoldoende egaal en fijn van textuur</p> <ul style="list-style-type: none"> <li>- veel losgekomen grint uit de toplaag (toplaag textuur met grove structuur, zie foto's 1 en 2). Het bitumen in de toplaag houdt het grint onvoldoende vast (uitgezweten asfalt)</li> <li>- diverse open naden in de lengterichting veld (veelal wel opgevuld met bitumen, echter bij bredere stukken te gladde afwijkende textuur, zie foto's 3 en 4)</li> <li>- open naden van circa 0.01 - 0.05 m in de uiterste uitlopen (zie foto 5)</li> </ul> |

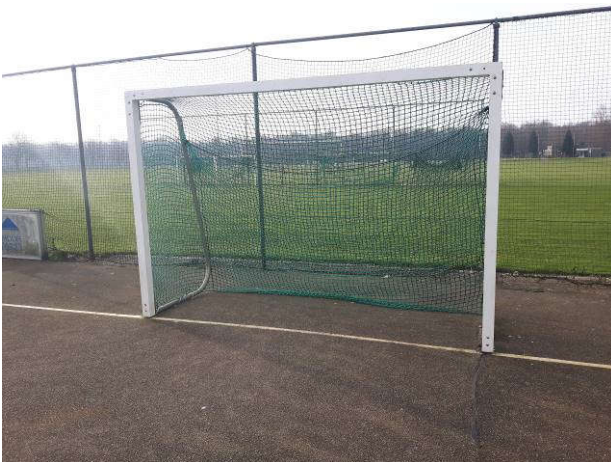
foto 6

| Doelen | aanwezig (1 doel niet in twee kleuren conform het reglement, zie foto 6) |
